MO1010

Рутокен ЭЦП 2.0 / Рутокен ЭЦП 3.0 / Рутокен Lite не виден в Terminal командой pcsctest на

macOS 10.13 и ниже

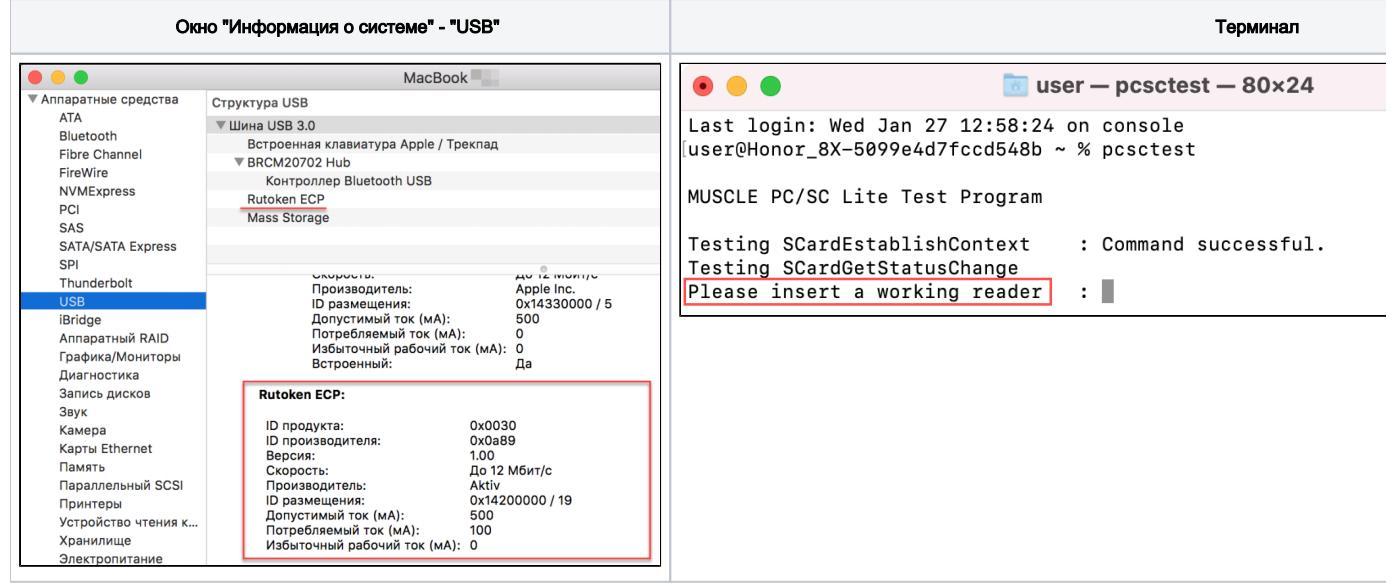
В окне "Информация о системе" - "USB" устройства Рутокен Lite или Рутокен из семейства ЭЦП виден, а в Терминале при вводе команды pcsctest он не определяется.

В файле info.plist отсутствуют строки, которые отвечают за поддержку устройств Рутокен.

Файл Info.plist можно редактировать в том случае, если вы отключите System Integrity Protection (SIP).
